CÁMBIUM FORESTAL URUGUAY S.A.

PLAN DE MANEJO BOSQUES DE ALTO VALOR DE CONSERVACIÓN

ActualizaciÓn 2021

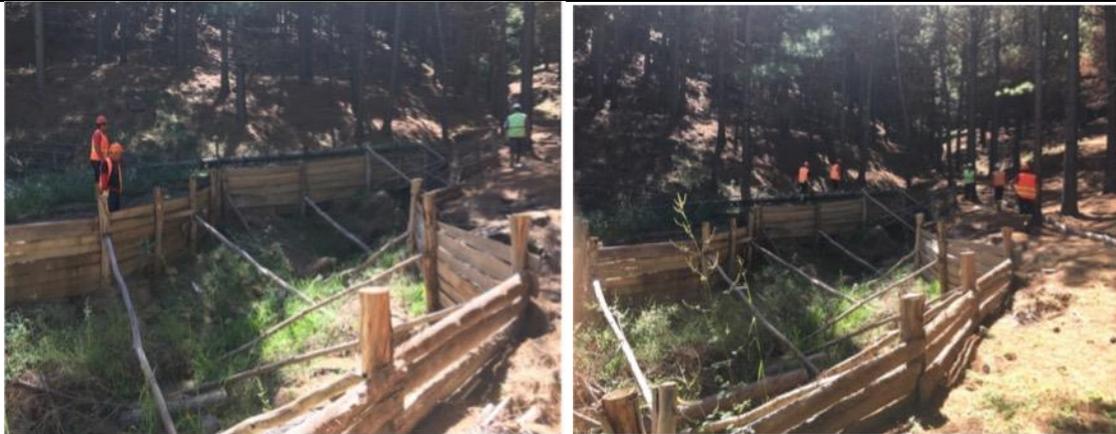
PAMARAL	
Fecha de monitoreo	14 de Abril de 2018
Nombre encargado de monitoreo	Joni Madera y Giovani Vargas
Comentarios respecto de eventuales cambios o estado actual del BAVC:	
Dentro de un rodal de pino adyacente al BAVC, se identifica cárcava activa, que de no controlarse, podría afectar en el futuro el BAVC:	
<ul style="list-style-type: none"> • Se monitorea el progreso de las obras de contención de cárcavas, en conjunto con la brigada de protección contra incendios. • No se evidencian signos de tala o quema del monte nativo. [SEP] • Se controlan las regeneraciones de pino en la zona entre el rodal de pino y el BAVC.

Obras de contención de erosión

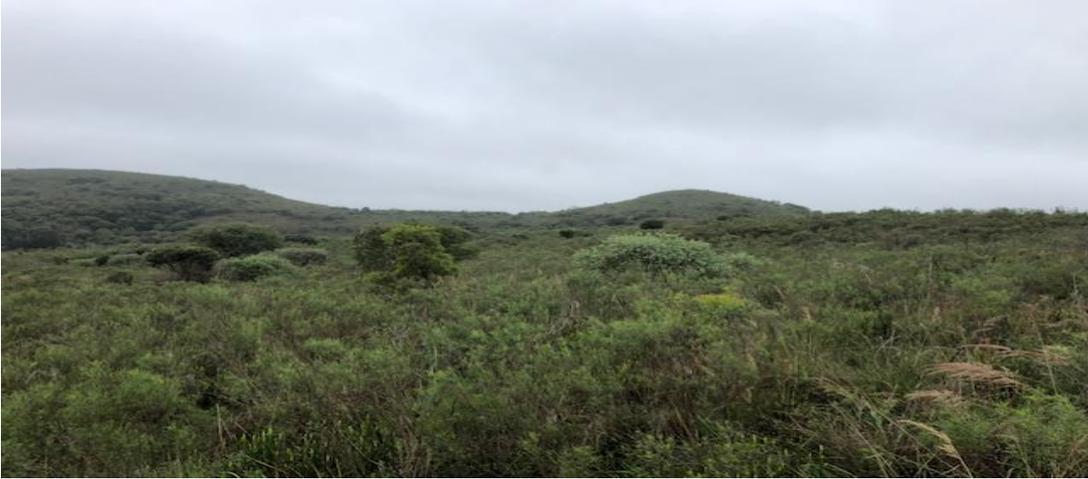
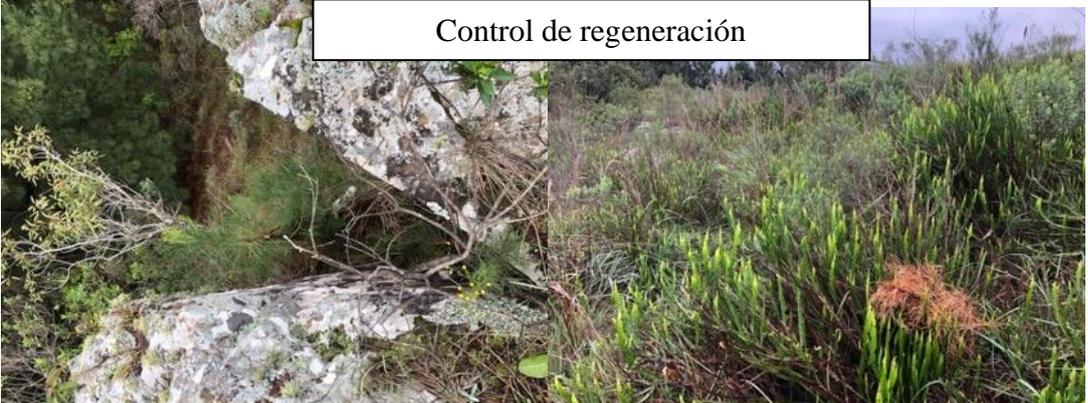
PAMARAL	
Fecha de monitoreo	15-octubre 2019
Nombre encargado de monitoreo	Giovani Vargas
Comentarios respecto de las medidas de prevención adoptadas: A esta zona del cerro los animales entran cuando hay agua para su consumo sino están abajo donde tienen pasto y agua o entran y salen sin permanecer mucho tiempo en el cerro por ese motivo la maleza alta y sucio en general. Considerando el control de regeneración de pino bueno en general, hoy en día encontramos regeneraciones chicas y algunas en las cornisas del cerro prácticamente imposibles de cortar por el lugar donde están.

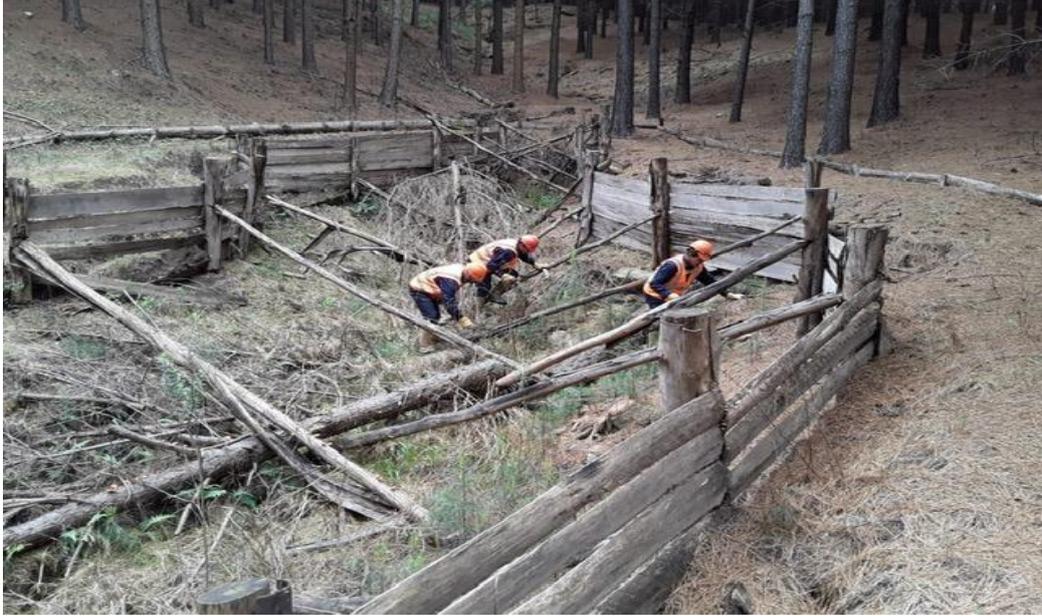
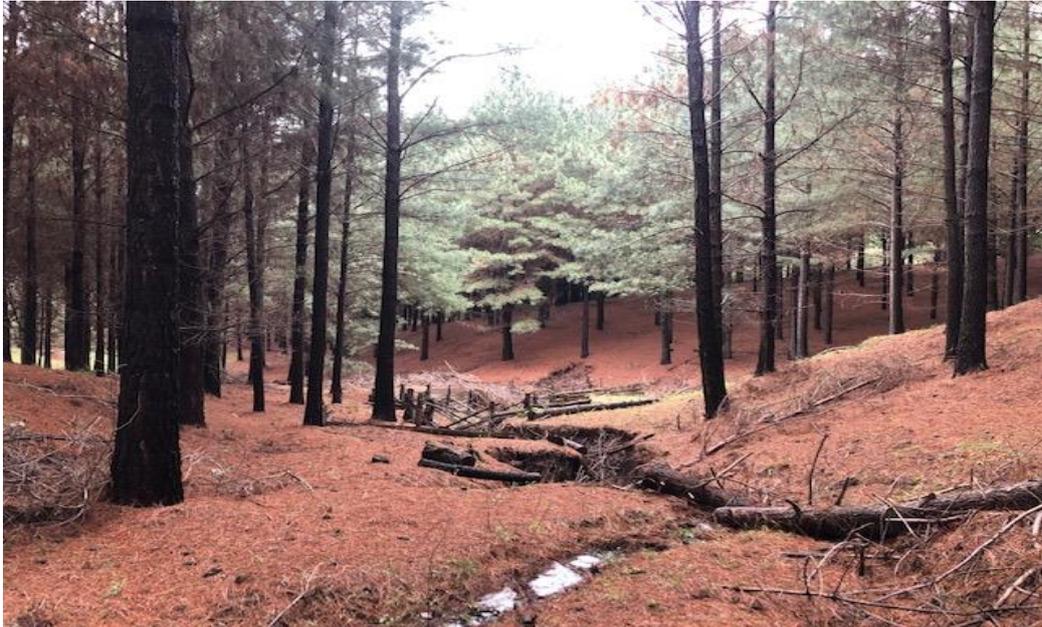
Hay una erosión que está siendo controlada hace más de 2 años.

<p>Hay que seguir arreglando hacia arriba ahora.</p>

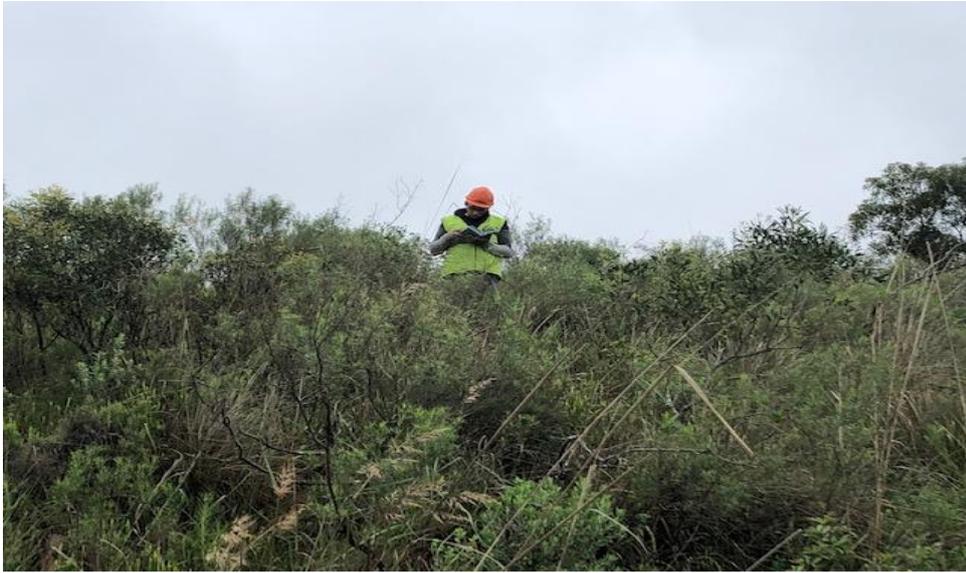
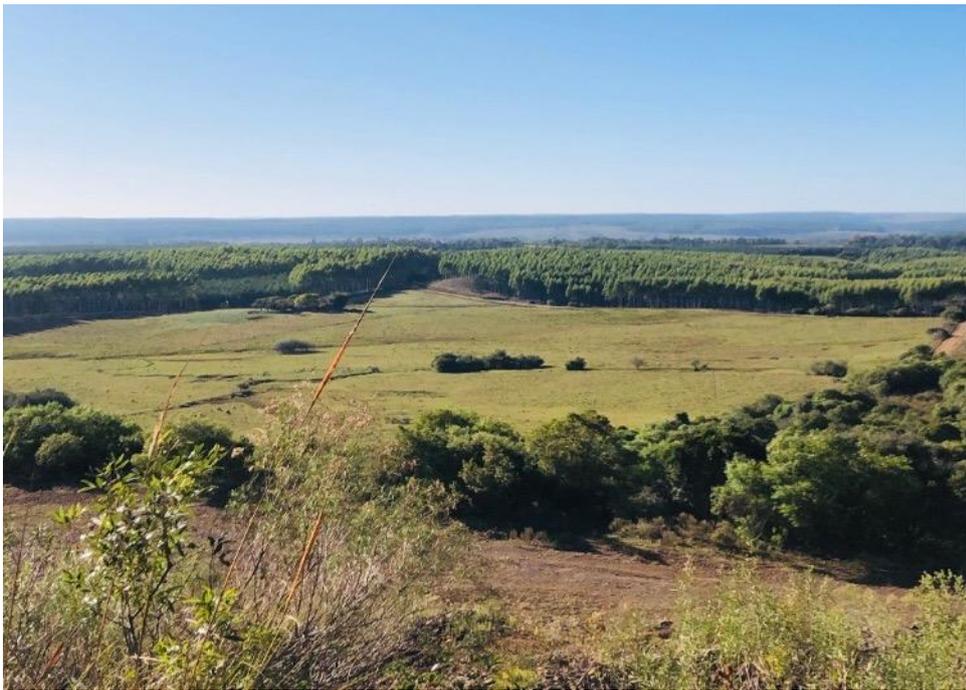
PAMARAL	
Fecha de monitoreo	22-08-2020
Nombre encargado de monitoreo	Giovani Vargas
<p>Comentarios respecto de las medidas de prevención adoptadas: A esta zona del cerro los animales entran cuando hay agua para su consumo sino están abajo donde tienen pasto y agua o entran y salen sin permanecer mucho tiempo en el cerro por ese motivo la maleza alta y sucio en general. Considerando el control de regeneración de pino, es bueno en general, hoy en día encontramos regeneraciones</p>

chicas y algunas en las cornisas del cerro prácticamente imposibles de cortar por el lugar donde están.

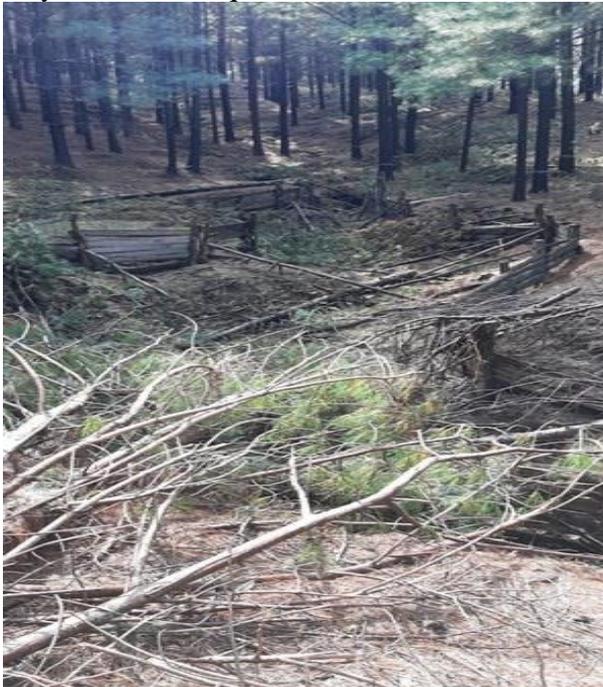
Hay una erosión que está siendo controlada hace más de 3 años.

Hay que seguir manteniendo y reparando nuevas zonas que se deterioran.

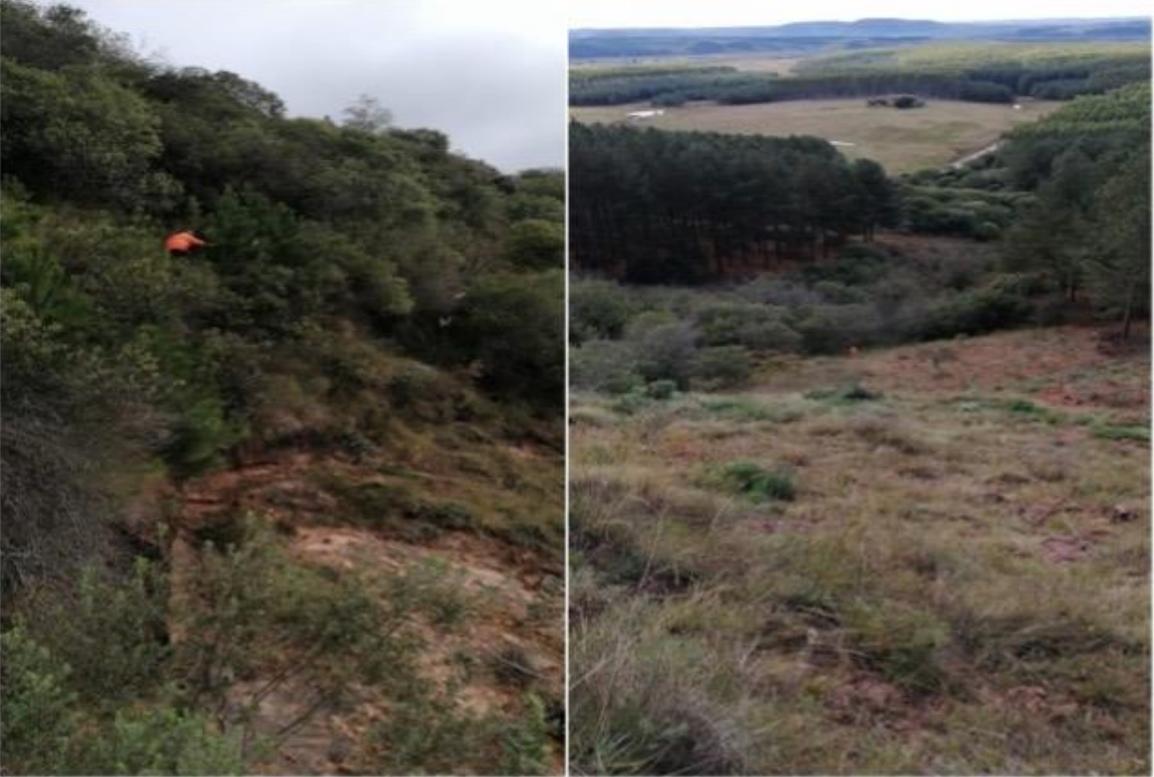
<p>Zona de Cornisas y Laderas de cerros con control de regeneración de pino</p>	
<p>Sugerencias u observaciones:</p> <ul style="list-style-type: none"> • <i>Se realizó controles de regeneración de pino en diferentes áreas, básicamente en áreas bajas y de laderas de cerros característicos de la zona.</i> • <i>Los controles asumieron 60 jornales de trabajadores integrantes de la brigada de incendio que realizan actividades de mantenimiento silvícola.</i>

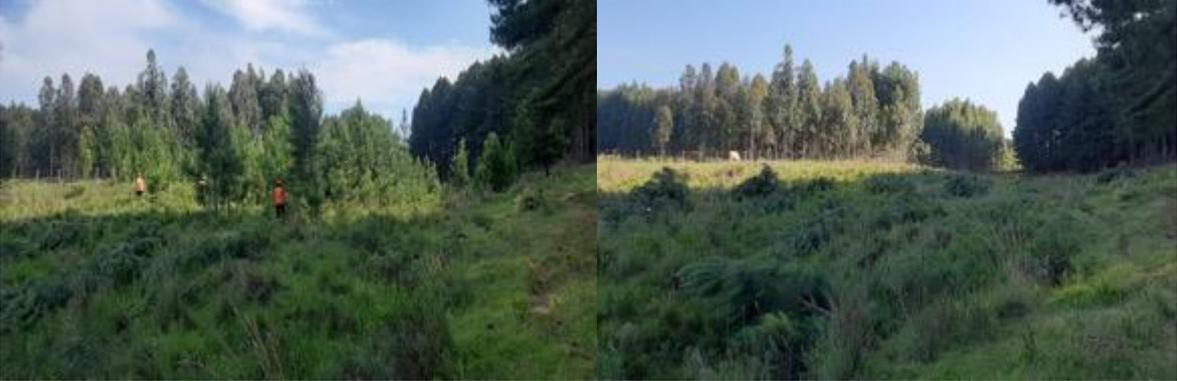
<ul style="list-style-type: none"> • <i>Zona Controlada Antes</i> 	<ul style="list-style-type: none"> • <i>Zona Controlada Después</i>

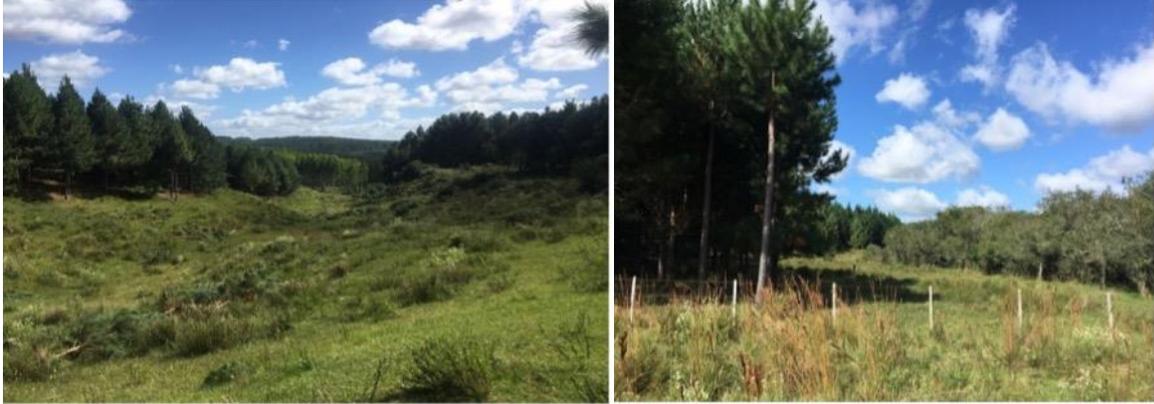
Control de Regeneración en BAVC Eugenia	
Sugerencias u observaciones:	
Se identifica otra área con regeneración natural de pino, cercana al BAVC, la cual será eliminada durante el mes de julio de 2018 con la brigada de Incendios, que desarrolla actividades de este tipo.

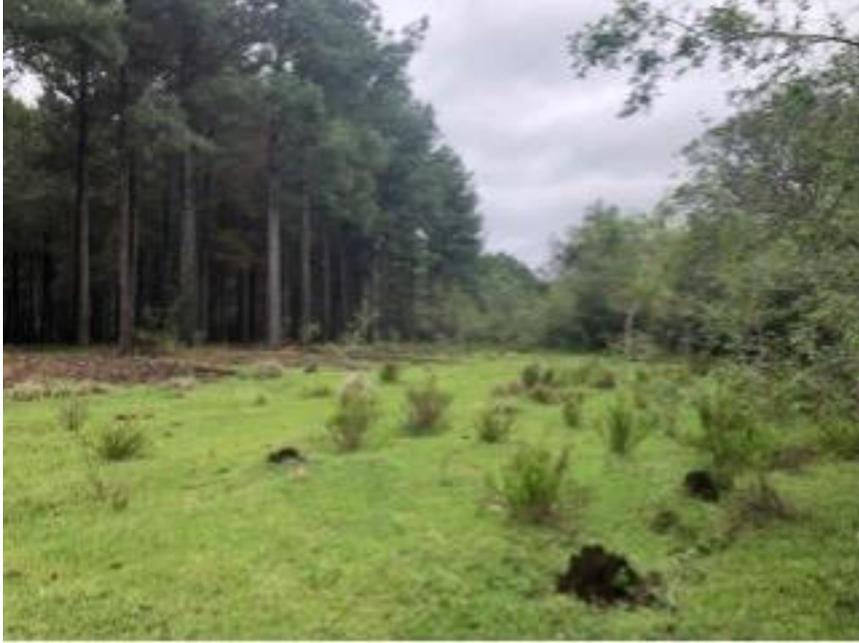
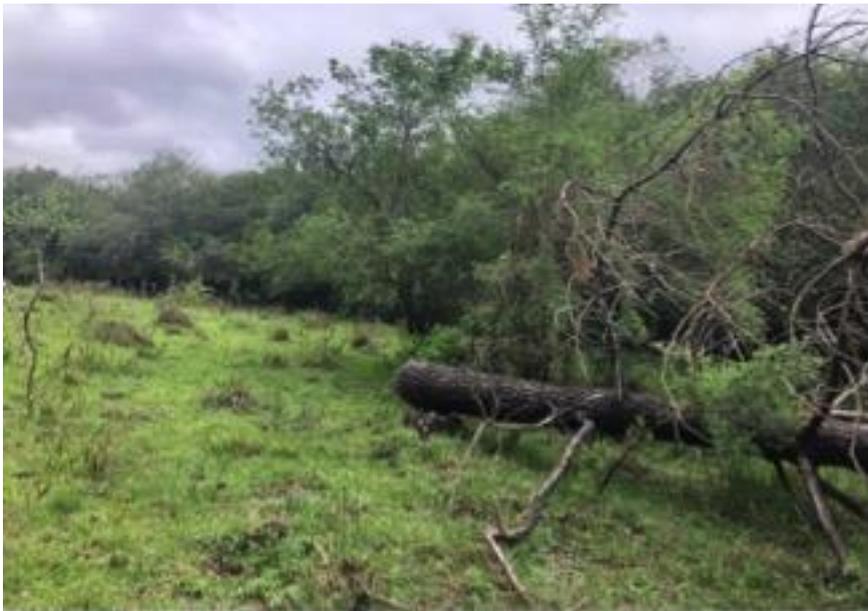
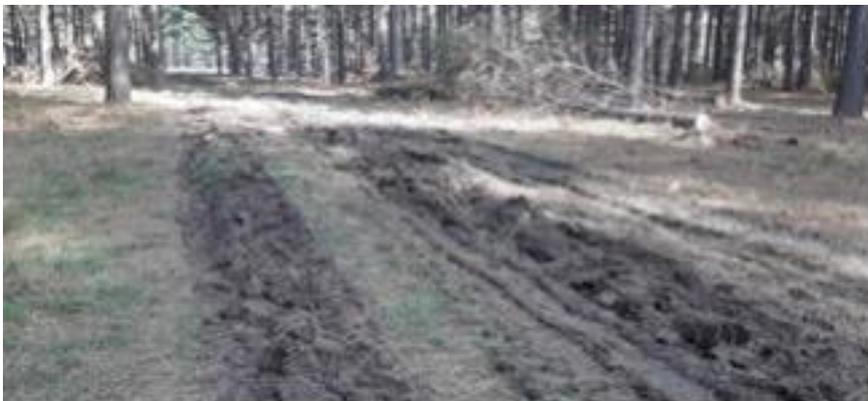
Raleo comercial realizado hace poco tiempo y se corrigió algunas huellas marcadas cercanas al área BAVC.

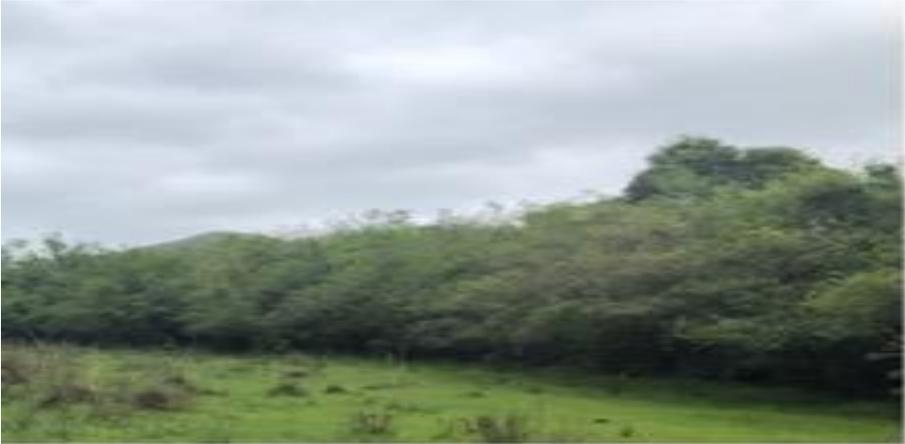
EUGENIA: EL LUNAREJO	
Fecha de monitoreo	Marzo 2021
Nombre encargado de monitoreo	Giovani Vargas
<p>Comentarios respecto de las medidas de prevención adoptadas:</p> <p>El área se encuentra con buen estado de conservación y cuidado. Se manejan cargas ganaderas leves que ayudan a la no emergencia de individuos de especies exóticas, por lo general de Pino taeda.</p>	
<p>Comentarios respecto de eventuales cambios o estado actual del BAVC:</p> <ul style="list-style-type: none"> No se ven cambios negativos en el área, sin evidencias de regeneración de especies exóticas sobre los retiros al monte nativo.

<p>Sugerencias u observaciones: Se adjuntan fotos del área donde se puede evidenciar lo descrito anteriormente.</p>

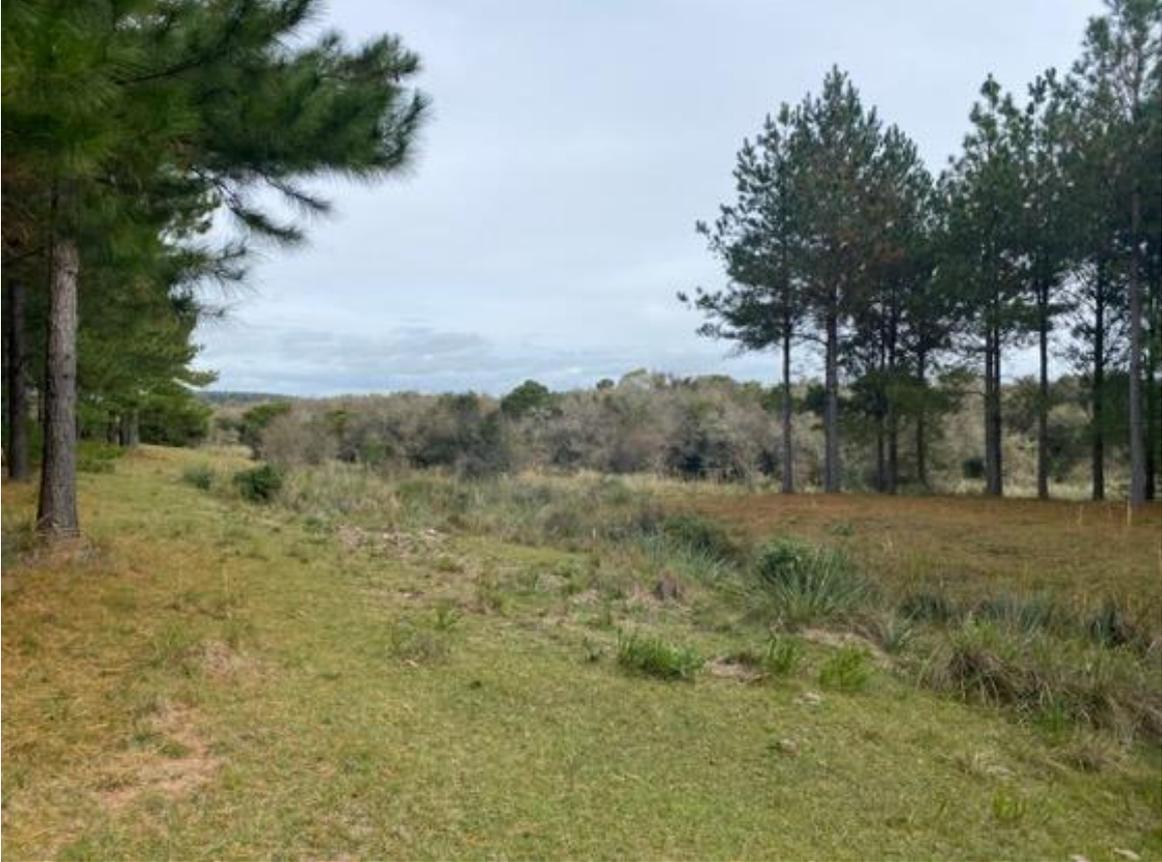
DIONISIO DÍAZ	
Fecha de monitoreo	Diciembre 2020
Nombre encargado de monitoreo	Arturo Fratta
Comentarios respecto de las medidas de prevención adoptadas:	
En diciembre 2020 se realizó un control de regeneración de <i>Pinus taeda</i> en el predio. Dentro del BAVC no había regeneración, pero sí en la zona próxima.

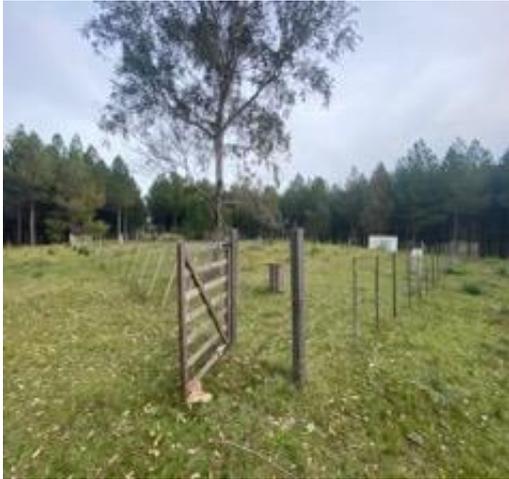
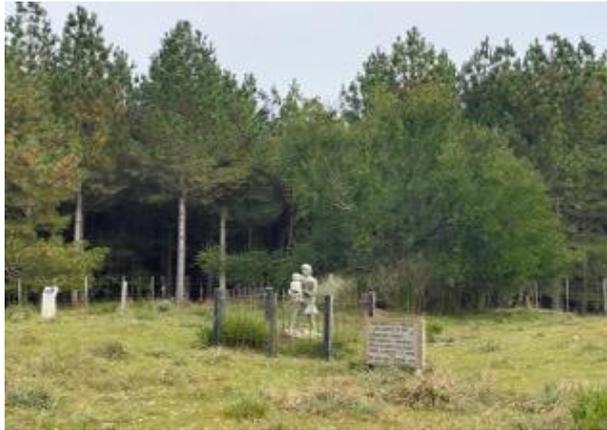
DIONISIO DÍAZ	
Fecha de monitoreo	Junio 2021
Nombre encargado de monitoreo	Arturo Fratta
Comentarios respecto de las medidas de prevención adoptadas:	
Se reparó el cerco que delimita el memorial

Comentarios respecto de eventuales cambios o estado actual del BAVC:	
<ul style="list-style-type: none"> Se ve que la regeneración de pino con el pastoreo se mantiene controlada.
